**TRABAJOS DE RESTAURACIÓN Y REPARACIÓN DE LA
TORRE GABOTO - ESTANCIA PRESIDENCIAL ANCHORENA**

MEMORIA DESCRIPTIVA

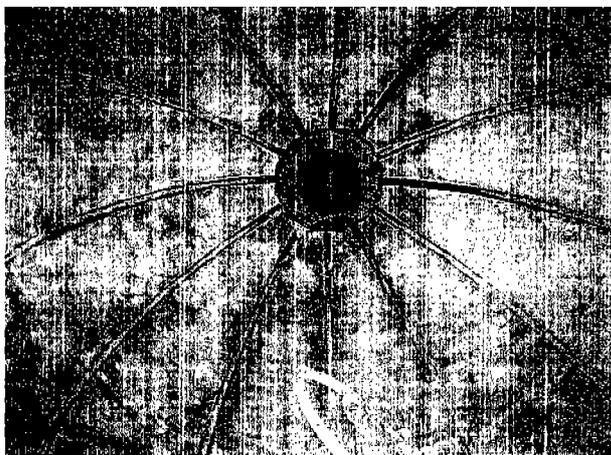
Desde el interior se observa perfectamente que los perfiles metálicos de la cúpula están oxidados e incluso hay sectores que podrían presentar corrosión y la mampostería se encuentra manchada. A continuación se describen los procedimientos que se realizarán en todas las partes metálicas de la cúpula y demás piezas construidas con este material a los efectos de su recuperación:

2.1 Se procederá a desoxidar y pintar estructura metálica utilizando desoxidantes químicos fosforados (tipo Ironfos) en todas las partes metálicas de la cúpula. Una vez libre de óxido, se aplicará fondo anticorrosivo tipo zinc rich o al cromato de zinc y posteriormente, una vez transcurrido el tiempo necesario de acuerdo al producto utilizado, se aplicarán tres manos de esmalte sintético semimate de alta resistencia en todas las piezas metálicas de la cúpula. En caso de existir alguna parte que presente corrosión, se eliminará mediante cepillo de alambre rasquetado o amoladora hasta encontrar hierro sano al que se le aplicará el mismo procedimiento. En caso de que existiera alguna parte (muy improbable) que estuviera completamente corroída y no fuera posible aplicar el procedimiento anterior, entonces en ese caso, se cortará dicha parte que presente corrosión y se soldará un trozo de hierro de idéntica sección, moldeado a mano para que tenga exactamente la misma forma que el original a sustituir. En caso de ser necesaria esta maniobra, se deberá trabajar con el máximo cuidado para evitar deterioros en la mampostería. Los cordones de soldadura deberán ser perfectos y continuos.

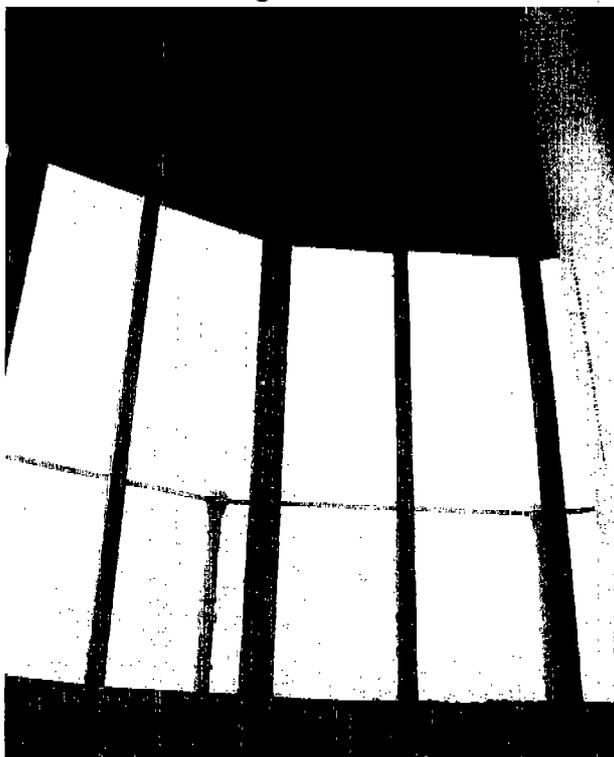
La linterna es el local ubicado debajo de la cúpula. Consta de un basamento cilíndrico de mampostería de aproximadamente m 1,5 de altura que oficia de antepecho y 12 (doce) ventanas rectangulares conformadas cada una por dos sectores rectangulares de aproximadamente m 0,40 x m 1,80 cada uno. Son 24 sectores acristalados rectangulares de los cuales 23 son fijos y 1 es móvil (puerta).

3.1 Cambio de cristales de la linterna por 24 cristales templados de 8 mm de espesor por 0.40x1.80m aproximadamente cada uno (medidas a rectificar). Serán cristales flotados sin ningún tipo de deformación. Irán asentados con masilla plástica flexible a base de poliuretano especial para el pegado de vidrio con metal, de máxima resistencia a la intemperie para su máxima durabilidad. Se cambiarán todos los contravidrios (como se indica en el numeral 3.3).

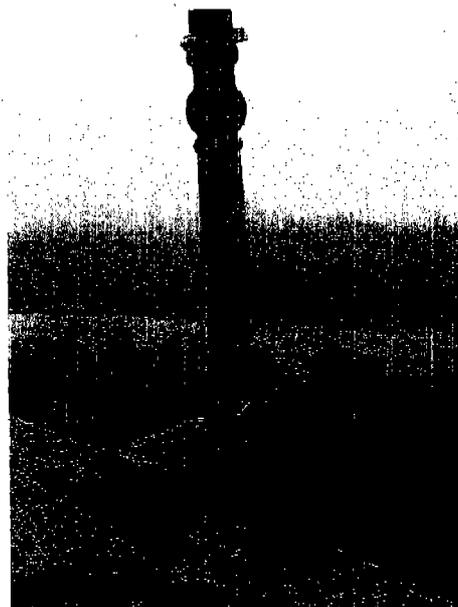
3.4 Restauración de fisuras en baranda de terraza superior. La baranda metálica que rodea al balcón de la linterna tiene parantes revestidos con revoque tipo imitación. El mismo se encuentra fisurado aunque firme. Se revisarán todos los parantes para asegurar que la baranda esté firmemente amurada en todos los puntos. En caso de que en algún lugar fuera necesario, se procederá a reparar aquellos amures que no ofrezcan seguridad. Por encima del revoque imitación se aplicará un inhibidor de oxido especial, que por capilaridad penetrará el revoque hasta llegar al hierro para generar así su protección. Posteriormente se sellarán todas las fisuras de la misma manera que la indicada para la cúpula y finalmente se aplicará pintura hidrorrepelente transparente en todos los parantes.

3.5 El piso del balcón de la linterna se limpiará y se repararán todas las fisuras existentes utilizando el mismo procedimiento que en la mampostería exterior de la cúpula incluyendo impermeabilización.
